Inspectie en Onderhoud aan ATEX-installaties

Lessons Learned

Onderzoek naar de oorzaak van de explosie

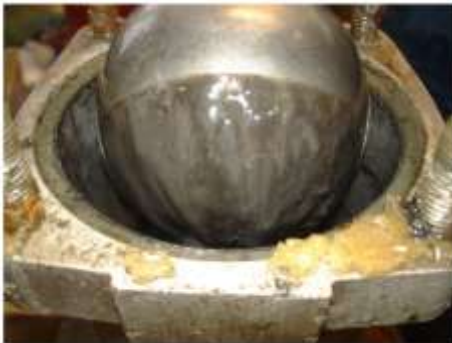
Condensafvoeren:

(condenspotten) in leidingkoker
Vervuild met sludge (inherent aan het
olie gemeerd systeem)

Condenspotten:

Olie gesmeerde compressoren

3 x per jaar een storing (gaslekage), sludge

Maandelijks onderhoud, reinigen

3 versies getest niet 1 voldoende

Niet te onderhouden

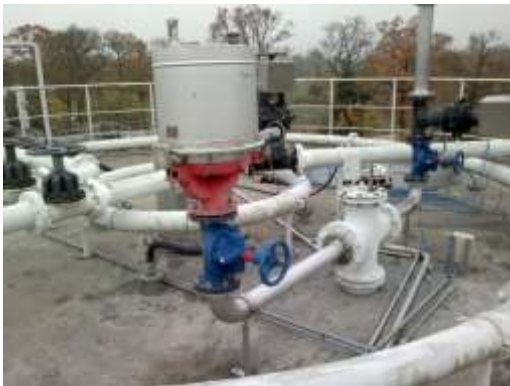
Protego's t.b.v. over- en onderdrukbeveiliging van de gisting

Beide beide Protego's getest
overdruk bleek te hoog afgesteld

Protego's (over- en onderdrukbeveiliging):

- Jaarlijks onderhoud **door derden**
- Bevriezing (membraam / vlamdover)
- Geen registratie van openen van de Protego (geen controle op vervuiling van de vlamdover)

Opdrachtverstrekking kan alleen goed als je zelf kennis van zaken hebt. Registratie van aangesproken veiligheden is noodzakelijk.

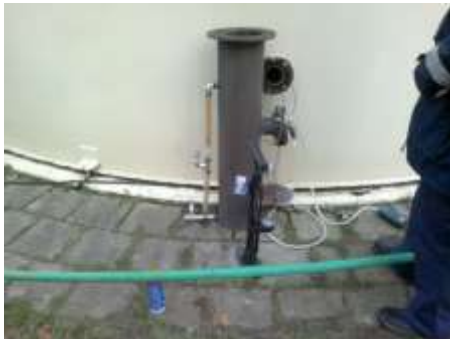
- Condensafvoerput tussen gisting en gashouder
Opening 35 mbar (volgens tekening), bij testen van de afvoer bleek deze verstopt te zitten
- Hydraulische spui gashouder

Deze bleek afgesteld te staan op 44mbar.

Voorschrift fabrikant: 40 mbar, speciaal glycol

Hydraulische overdrukbeveiliging

Onjuiste afstelling door derden

Gebrekkige opdrachtverstrekking, te weinig eigen kennis van de installatie. Geen registratie bij inwerkingtreding en instellingen

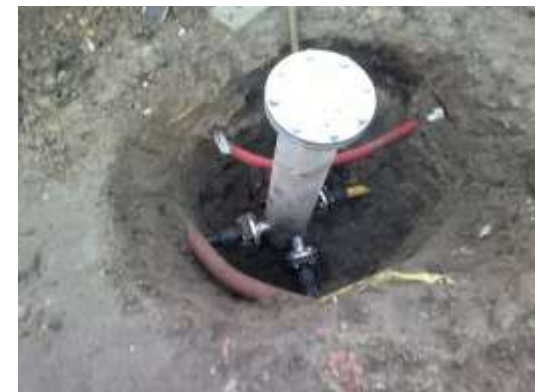
Condenspot met U-buis overloop

Verstopping veroorzaakt door vervuiling (t.g.v. schuimvorming in de gisting) en corrosie in de U-buis

Materiaal- en ontwerpkeuze
